# GIẢI PHÁP PHÒNG NGỪA, GIẢM THIỂU THIẾT HẠI KHI XẢY RA SỰ CỐ TẠI BỂ CHỨA DẦU MỎ VÀ CÁC SẢN PHẨM DẦU MỎ

Thượng tá, TS VŨ VĂN THỦY

Đại úy, TS BÙI QUANG TIẾN

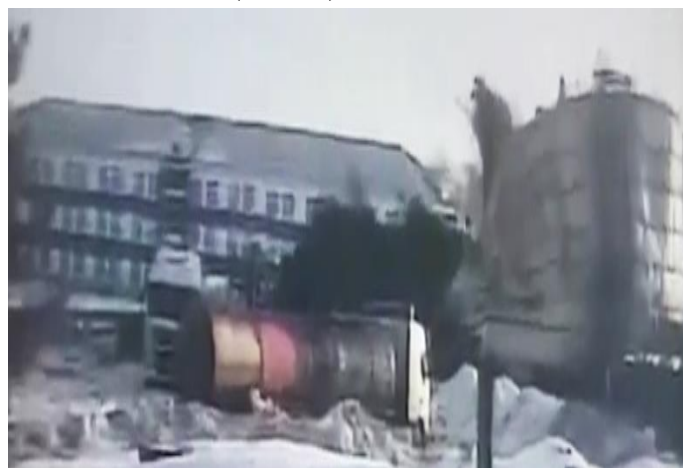
Hình 1: Hình ảnh từ camera quay cảnh phá hủy BC-2000m<sup>3</sup> chứa nhựa đường.

2. Trong thời gian vừa qua, đã xảy ra một số sự cố bể trụ đứng. Sự cố xảy ra vào ngày 09 tháng 3 năm 2022 tại Liên bang Nga, trên địa phận của cơ sở sản xuất thuộc Xí nghiệp Cung cấp năng lượng ở thành phố Penza, một bể trụ đứng loại 2000m<sup>3</sup> chứa nhựa đường đã bị phá hủy hoàn toàn [9]. Từ hình ảnh trích xuất của camera giám sát an ninh (Hình 1) có thể thấy tại thời điểm xảy ra sự cố, thành bể chứa bị rách toác từ đáy lên đỉnh và mở bung ra hai bên do áp lực lớn của chất lỏng chứa bên trong, sóng đột phá được hình thành, một dòng nhựa đường chảy tràn mạnh mẽ qua đê bao và tiếp tục lan ra ngoài khu vực trên diện tích lên tới 25.000m<sup>2</sup> (Hình 2).

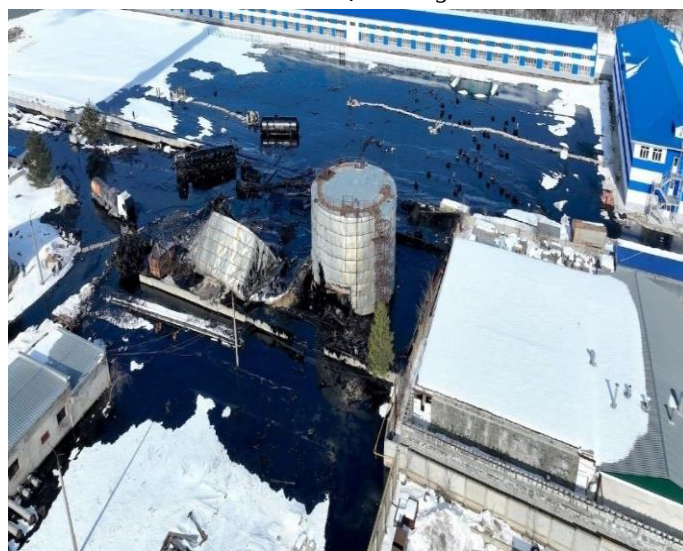
Hình 2: Hậu quả của sự phá hủy bể chứa nhựa đường.

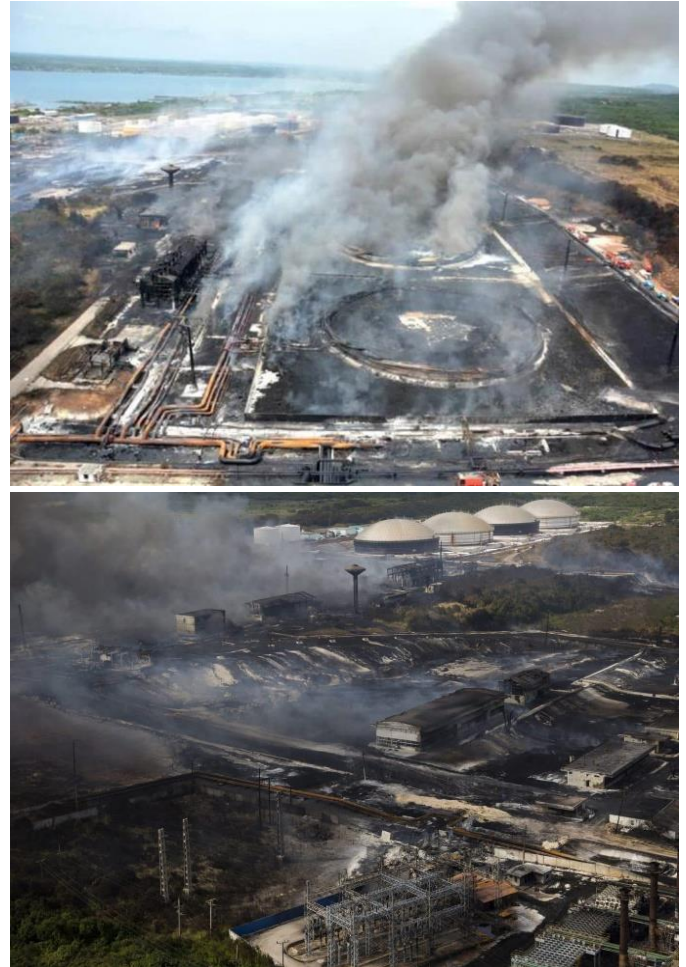
Hình 3: Hình ảnh khu bể chứa trong vụ hỏa hoạn tại Khu Công nghiệp Matanzas.

Hậu quả của vụ tai nạn khiến hai người chết, tám người khác bị thương và phải nhập viện. Từ Hình 3 có thể thấy rõ rằng dòng nhựa đường cũng đã làm hư hỏng bồn chứa liền kề và xe bồn gần đó đang làm

Từ hình ảnh của vụ cháy tại Khu Công nghiệp Matanzas (Hình 3), chúng ta có thể thấy rằng một lượng lớn dầu thô đã tràn qua các đề bao ngăn cháy sau khi các bể trụ đứng bị đổ sập, sóng đột phá hình thành, dòng chất lỏng chảy lan ra các khu vực xung quanh dẫn đến các sự cố liên hoàn, khiến cho cơ sở hạ tầng của khu công nghiệp bị thiệt hại nghiêm trọng và đây là nguyên nhân làm chết hàng chục lính chữa cháy và hàng trăm người bị thương. Một lần nữa cho thấy sự kém hiệu quả của các đề bao ngăn cháy trong việc ngăn chặn dòng chất lỏng chảy ra từ bể chứa khi xảy ra sự cố.

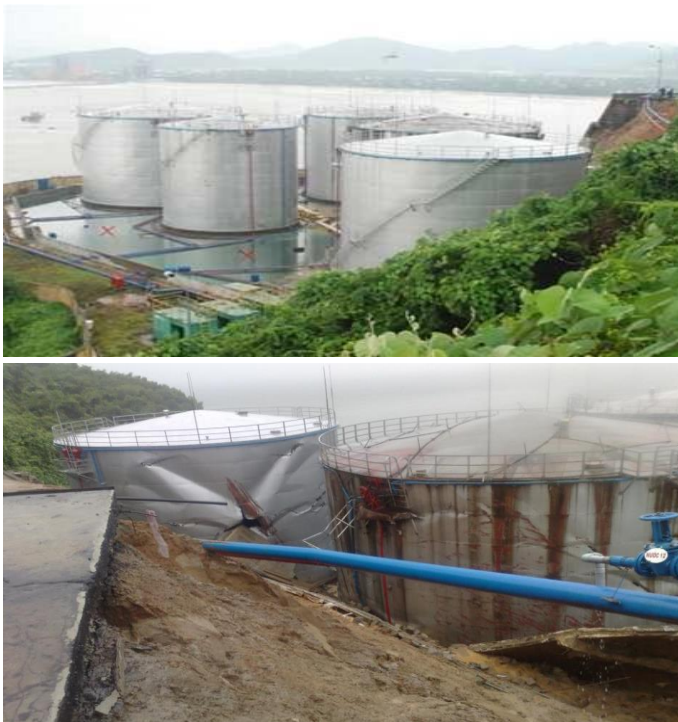
Hình 4: Hình ảnh khu bể chứa trong sự cố tại kho xăng dầu hàng không Liên Chiểu.

Sự cố xảy ra vào 12 giờ 15 phút ngày 16 tháng 10 năm 2008, tại kho và cảng xăng dầu hàng không Liên Chiểu thuộc Xí nghiệp Xăng dầu Hàng không miền Trung, đóng tại chân đèo Hải Vân, Thành phố Đà Nẵng, do mưa lớn gây sạt lở đất, khiến một đoạn tường bê tông dài 30m thuộc hệ thống bờ kè bảo vệ kho xăng dầu bị sập rồi trôi xuống chạm vào thành hai bể trụ đứng chứa xăng dầu, mỗi bể có dung tích 3200m<sup>3</sup> gồm một bể chứa xăng A92 và một bể chứa dầu ZA1 khiến hai bể chứa này bị vỡ (Hình 4). Tại thời điểm đó lượng xăng A92 có trong bể chứa là hơn 3000m<sup>3</sup>, và dầu ZA1 là hơn 2000m<sup>3</sup>, sự cố trên đã khiến một lượng lớn xăng dầu tràn xuống Vịnh Đà Nẵng. Rất may công tác bảo vệ an toàn phòng cháy chữa cháy đã được đảm bảo, không xảy ra thiệt hại về người và tài sản. Tuy nhiên, từ kết quả khảo sát môi trường cho thấy khu vực xung quanh đã bị ảnh hưởng nghiêm trọng bởi sự cố [2]. Qua sự cố này có thể thấy rằng các đê bao ngăn cháy đã không làm việc hiệu quả dẫn đến sự cố tràn dầu ra biển.

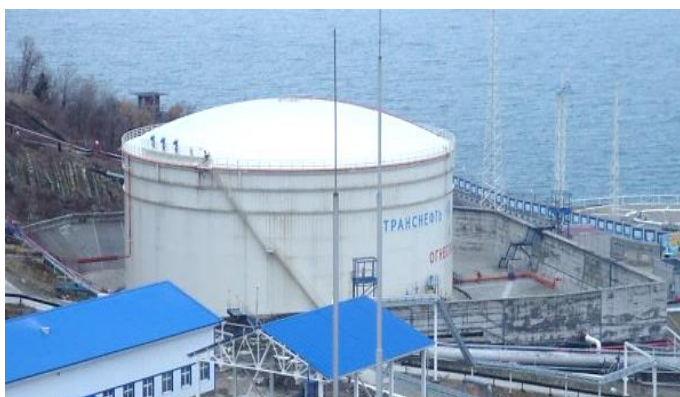
Hình 6: Toàn cảnh đê bao có mái chắn sóng của bể chứa dầu nhiên liệu tại Liên bang Nga.

Hình 5 và Hình 6 thể hiện sơ đồ nguyên lý của đê bao có mái chắn sóng và hình ảnh thực tế của nó trong khu bể chứa dầu nhiên liệu mà Liên bang Nga mới áp dụng.
